Presseinformation

Auch bei „Standards“ ist das Deutsche Museum kompromisslos.

Der Ausgleichsputz für eine Innendämmung mit Kalziumsilikatplatten ist Standard. Dennoch gibt es auch hier vieles zu beachten.

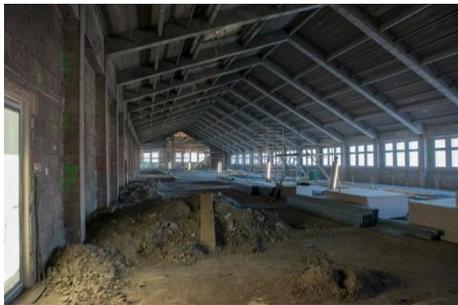
Abbildung: 01_Deutsches-Museum_2047

Sanierung von Grund auf. Einschließlich des kompletten Bodenaufbaus wurde alles bis auf die Tragstruktur entfernt

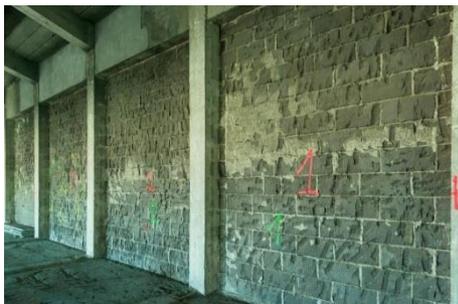
Abbildung: 02_Deutsches-Museum_1993

Stahlbetonstützen, -durchlaufträger sowie -binder sind komplett freigelegt, ebenso das ausfachende Mauerwerk zwischen den Stützen. Die Verputz- sowie Dämmarbeiten beginnen.

Der erste Sanierungsabschnitt umfasst Westtrakt, Südtrakt, südlichen Verbindungsbau sowie die Luft- und Raumfahrrhalle. Die Außen- und Zwischenwände wurden seinerzeit in Bimsbeton ausgeführt, ausgefacht oder auf der Innenseite vorgemauert. Dies entsprach damals dem Stand der Technik, ist heute jedoch energetisch nicht mehr akzeptabel.

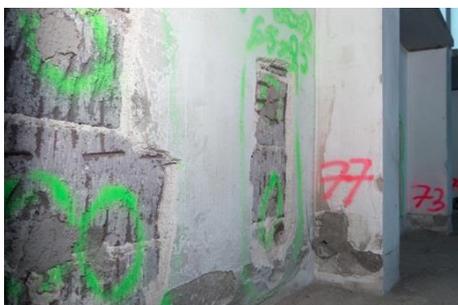
Abbildung: 03_Deutsches-Museum_2019

Die freigelegten Flächen wurden mit dem Hasit Kalkzementputz „655“ beigeputzt.

Mit diesem Wissen im Hinterkopf wird deutlich, dass auch eine Standardbaumaßnahme wie das Herstellen einer Standfläche für Wärmedämmplatten einen hohen Qualitätsanspruch beinhaltet. Für das Egalisieren bzw. den Aufbauputz empfahl HASIT den mineralischen, mit organischem Leichtzuschlag versehenen Kalkzementputz „655“ bzw. für Teilbereiche alternativ den „840“. Beim 840 bewirkt ein hoher Anteil an mineralischem Leichtzuschlag ein niedrigeres e-Modul. Durch den Zuschlag wird der Putz insgesamt etwas „weicher“, er weist also eine geringere Rissanfälligkeit auf. Hierdurch eignet er sich beson-

ders für höhere Schichtstärken. Letztendlich gelang es die gesamten Putzarbeiten mit dem etwas kostengünstigeren 655 auszuführen.

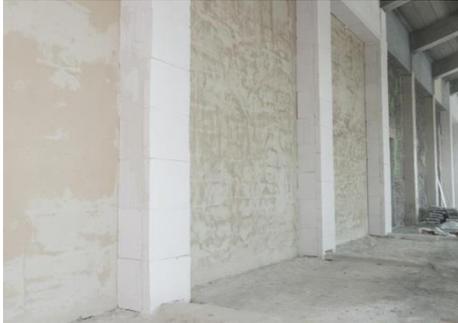
Abbildung: 04_Deutsches-Museum_3957

Die vorderen Bestandsflächen sind bereits fertig verputzt, die Stützen mit Kalziumsilikat-/ Mineralschaumplatten ummantelt.

Im Gegensatz zu einem Wärmedämmputz benötigen die hier verwendeten Kalziumsilikat- und Mineralschaumplatten – Calsitherm und Multipor – zum Verkleben einen planen Untergrund. Nur eine hohlraumfreie Verlegung der Platten verhindert zuverlässig eine Kondensatbildung innerhalb der Konstruktion. Grund hierfür ist das bauphysikalische Funktionsprinzip einer Dämmung mit vorgesetzten Kalziumsilikatplatten. Es basiert auf der hohen Feuchtespeicherkapazität von Kalziumsilikat. Durch eine ständige Auf- bzw. Abnahme der Feuchte regulieren Kalziumsilikat- bzw. Mineralschaumplatten kontinuierlich den Feuchtehaushalt innerhalb der Wand. Wird dieser Feuchtetransport durch eine Schichtstörung unterbrochen, ist der Schaden durch Kondensat vorprogrammiert.
